Analýza bezpečnosti pracovního prostředí u pacienta s kardiostimulátorem

Příspěvek představuje problematiku posuzování bezpečnosti průmyslové pracovního prostředí pro pacienta s kardiostimulátorem, a to z hlediska možné interference kardiostimulačního systému s externím elektromagnetickým polem. Popisujeme možné způsoby provedení takového hodnocení a poté realizaci analýzy u konkrétního pacienta v konkrétním pracovním prostředí.

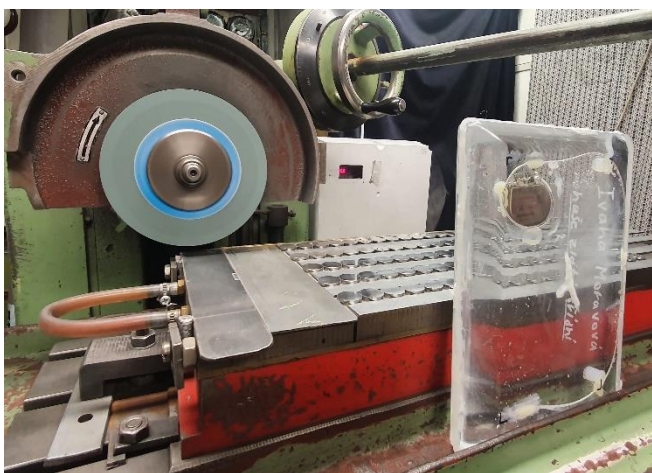
Druhým krokem bylo měření in vitro. Byl zkonstruován fantom, který tvořila plastová nádoba naplněná fyziologickým roztokem viz Obr1. Do něj byl umístěn identický typ kardiostimulátoru a intrakardiální elektrody, se stejným nastavením jako má pacient. Plocha utvořené indukční smyčky elektrodou odpovídala 225 cm², jak je doporučeno v [3]. Zároveň byla geometrie elektrody upravena, tak aby co nejvíce odpovídala skutečnému tvaru zjištěnému z rentgenových snímků pacienta. Fantom byl následně testován tzv. provokativně, kdy byl úmyslně vystavován nejhorším situacím z hlediska expozice EMP. Byly také zkoušeny různé polohy, orientace, vzdálenosti od upínáku, a stimulační parametry kardiostimulátoru. Sledování odezvy kardiostimulátoru bylo v reálném čase pomocí programeru.

Obr. 1: Vytvořený fantom s kardiostimulátorem při měření v blízkosti elektromagnetického upínáku

Měření in vitro potvrdilo, že pole upínáku je do vzdálenosti 5 cm schopné přepnout kardiostimulátor do asynchronního stimulačního režimu Magnet Response. Současně proměnná složka magnetického pole způsobovala detekci EMI signálu, což v přístroji inhibovalo stimulaci. Při setrvalejší detekci přístroj identifikoval, že jde o rušení, a přepnul se opět do asynchronní stimulace. K tomu docházelo jen v blízkém okolí nad upínákem a vedle něj, jak pole se vzdáleností sláblo, detekce ubývalo. Na základě provokativního testování byla stanovena bezpečná oblast od vzdálenosti 10 cm nad plochou upínáku a 5 cm po jeho stranách.
